【参考資料-26】平成29年度淀川流域河川ごみ調査

■ 淀川流域河川ごみ調査

【参考資料-27】平成29年度淀川流域河川ごみ調査（淀川三川合流部）

【参考資料-28】平成29年度淀川河川ごみ調査（宇治川）

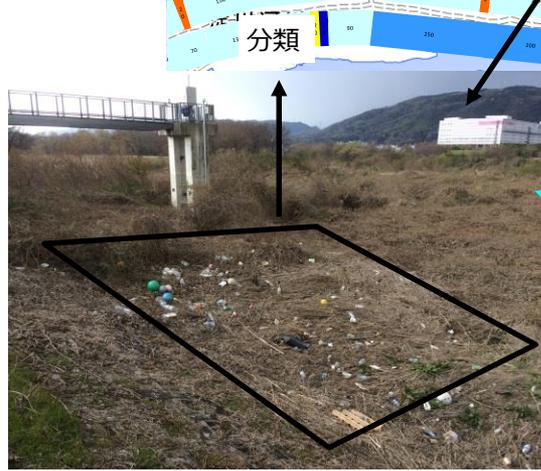
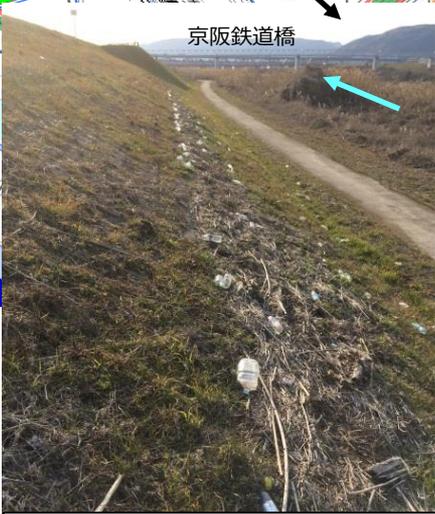
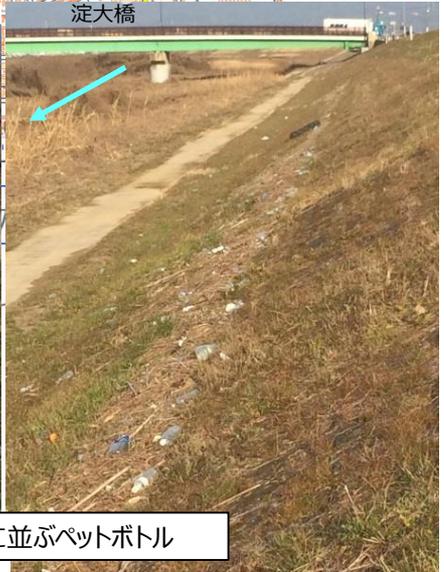
桂川左岸
(宇治川合流部)

淀川三川合流部に滞留したごみ

台風21号により河川内を流下したごみは、三川合流部付近では、木津川では滞留は見られなかったが、宇治川、桂川では流速が落ち、水位が上がり、高い所に滞留している。

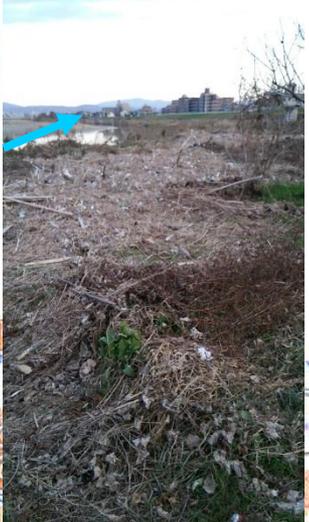
湾曲部の外側の高水敷
洪水時の水位上昇によりペットボトルが
押し上げられている。

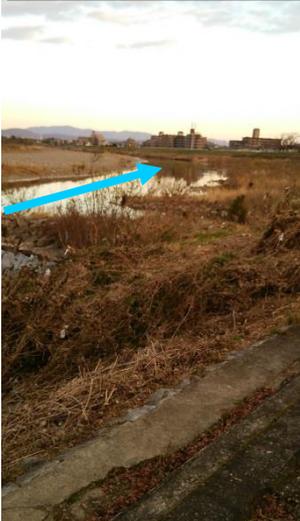
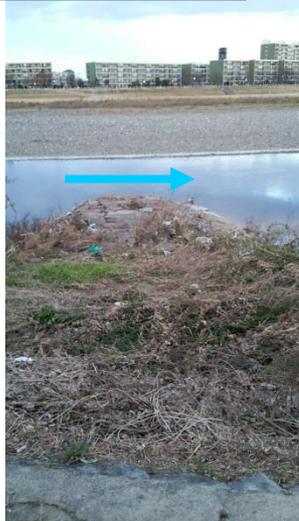
桂川 右岸

桂川右岸水制工
湾曲部の外側にあり、水位上昇したところまでペットボトルが押し上げられている。
水位が下がった時、水制工の上流側にペットボトルなどの洪水により浮いたごみが沈降し滞留する。

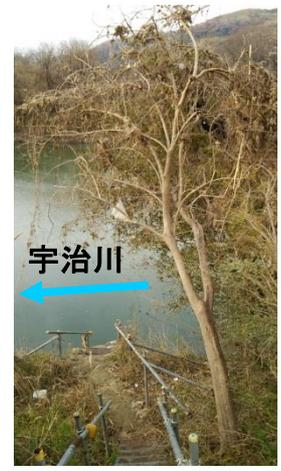
木津川 三川合流部 宇治川側

宇治川、桂川のようなごみの滞留部はない。水位が上がったところまでレジ袋等のビニルが引っ掛かっている。

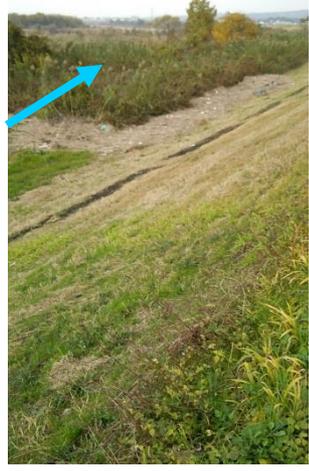
高水敷の竹藪の上流側には、洪水時に運ばれたごみが滞留する。

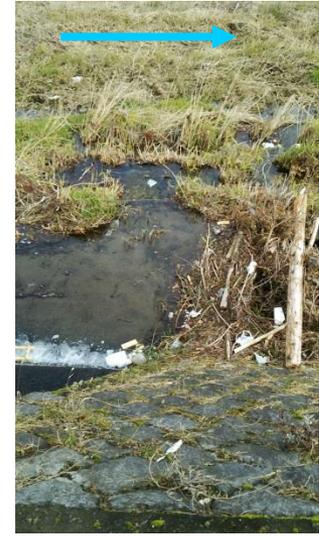
鴨川 支川流入部のごみ

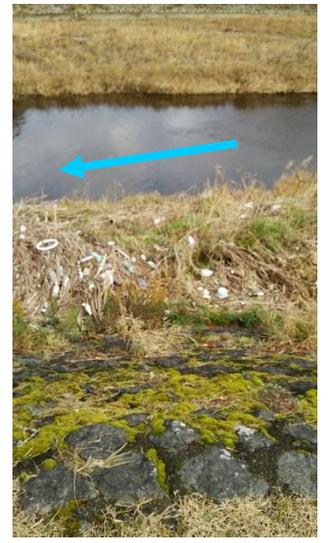
上流の寄洲に滞留するごみ

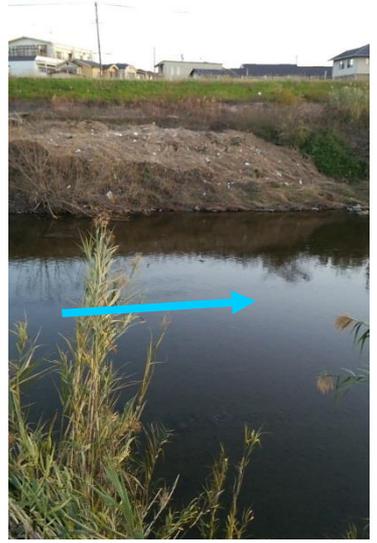
桂川合流点直上流
洪水時に流下したごみが合流点直上流で滞留している。
